**Kartierung und Bewertung der Habitatelemente des Fischotter und des Bibers
im FFH-Gebiet „Rögnitzwiesen“ (DE 2732-371) gemäß der Anlage zum
Fachleitfaden Managementplanung in Natura 2000 Gebieten“**

Bearbeiter: F. Neubert, GNL e.V.

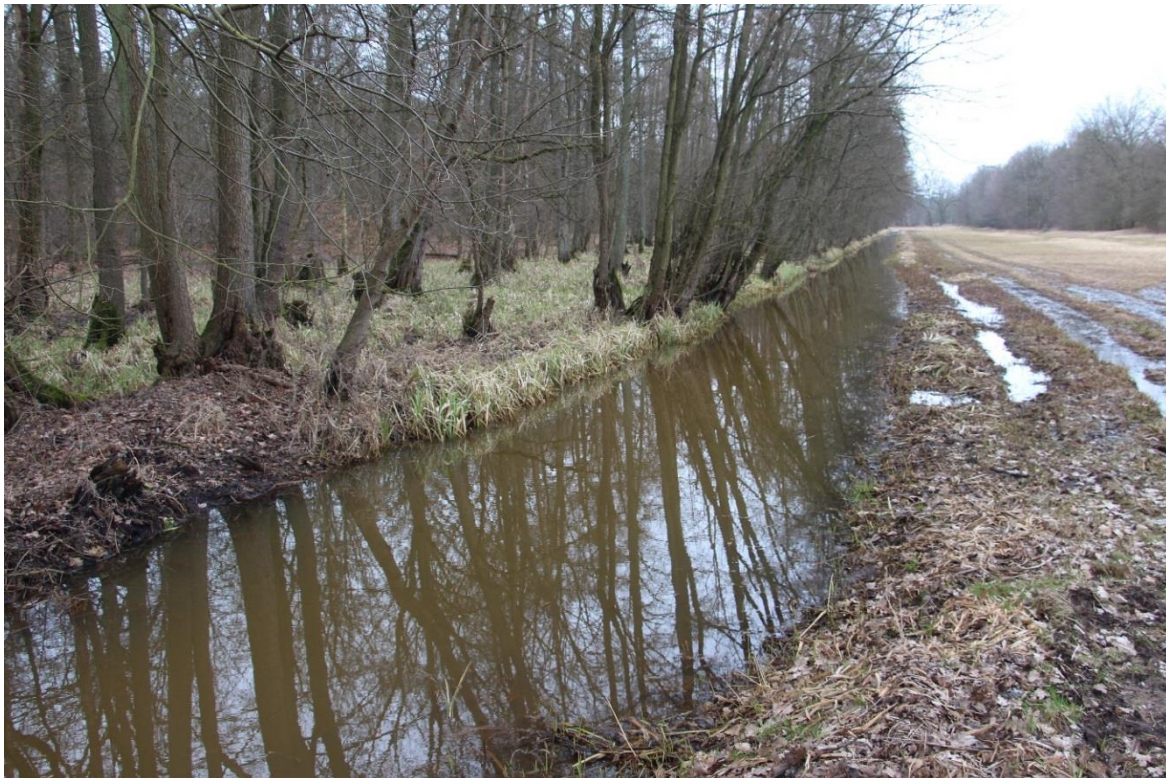
Am Graben stockt einseitig ein Laubholzbestand. An der anderen Grabenseite grenzt extensiv genutztes Grünland an (Abbildung 1). Der Gewässerrandstreifen ist demnach, im Hinblick auf die Bewertungskriterien des Fachleitfadens, breiter als 20 Meter.

Am Bohldammgraben gibt es strukturelle Defizite.

Abbildung 1: Bohldammgraben bei Gudow

Die Eigendynamik am Bohldammgraben zur Entwicklung naturnaher Strukturen sollte gefördert werden. Dementsprechend sind die Maßnahmen der Gewässerunterhaltung, mit dem Ziel einer bedarfsgerechten Unterhaltung, zu minimieren. Bei der Durchführung der Krautung ist darauf zu achten, dass das Kraut über dem Gewässergrund abgeschnitten und nicht mit Wurzeln und Sediment aus dem Gewässer gerissen wird. Das Räumgut sollte nicht auf der Böschungskante verbleiben.

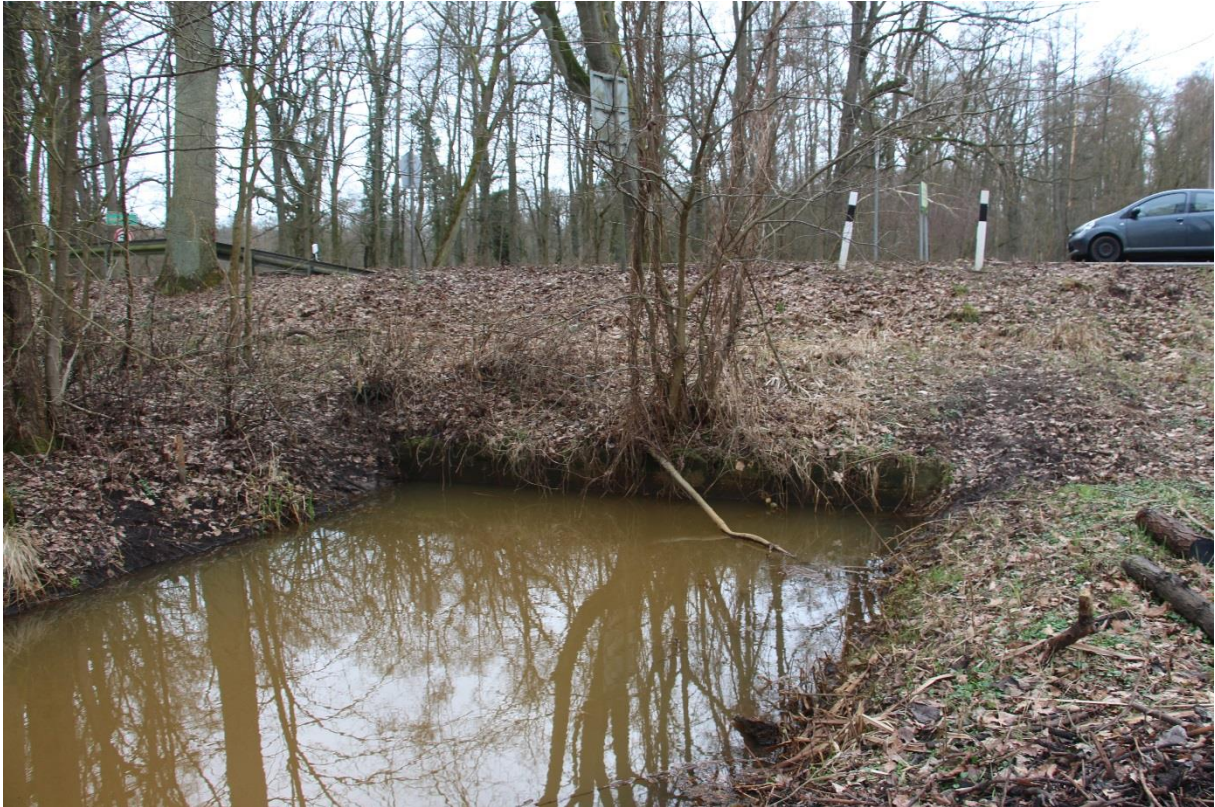
Im Gutachten von Ebersbach und Olshoorn (2009, 2011) werden beide Gewässer-Straßen-Kreuzungen als ungeeignet bewertet. Die Bedeutung des Gewässers im Habitatverbund wird in dem Gutachten als sehr hoch eingeschätzt; dementsprechend ist auch die Priorität für die Umsetzung von Maßnahmen sehr hoch. Bei Bohldamm kreuzt die Straße K19 den Bohldammgraben. Der Durchlass unter der Straße ist vollständig geflutet (Abbildung 2). Die Gefahr für wandernde Fischotter ist an dieser Kreuzung sehr hoch, da die Tiere aus den Gräben aussteigen und über die Straße laufen müssen. Totfunde sind bisher aus diesem Bereich nicht bekannt geworden. Nördlich von Gudow kreuzt der „Waldweg“ den Bohldammgraben. Der Rohrdurchlass (Abbildung 3) ist bei geringen Wasserständen für Fischotter passierbar. Bei hohen Wasserständen besteht die Gefahr der Flutung wodurch der Durchlass unpassierbar ist. Auf Grund des ungünstigen Verhältnisses der Länge des Durchlasses zu seinem Durchmesser besteht die Wahrscheinlichkeit, dass wandernde Fischotter nicht das Rohr unter der Straße passieren sondern den Graben verlassen und über die Straße wechseln. Totfunde sind bisher aus diesem Bereich nicht bekannt geworden.

In diesem Abschnitt befinden sich zwei Gewässer-Straßen-Kreuzungen, von denen für den Fischotter eine hohe Gefahr ausgeht. Bei Bohldamm kreuzt die Straße K19 den Bohldammgraben. Nördlich von Gudow kreuzt der „Waldweg“ den Bohldammgraben.

Abbildung 2: Gewässer-Straßen-Kreuzung am Bohldammgraben bei Bohldamm

Die Gefahren für den Otter an den beiden Gewässer-Straßen-Kreuzungen sind nur durch einen kompletten Um- und Neubau in ein otterschutzgerechtes Querungsbauwerke zu beseitigen.

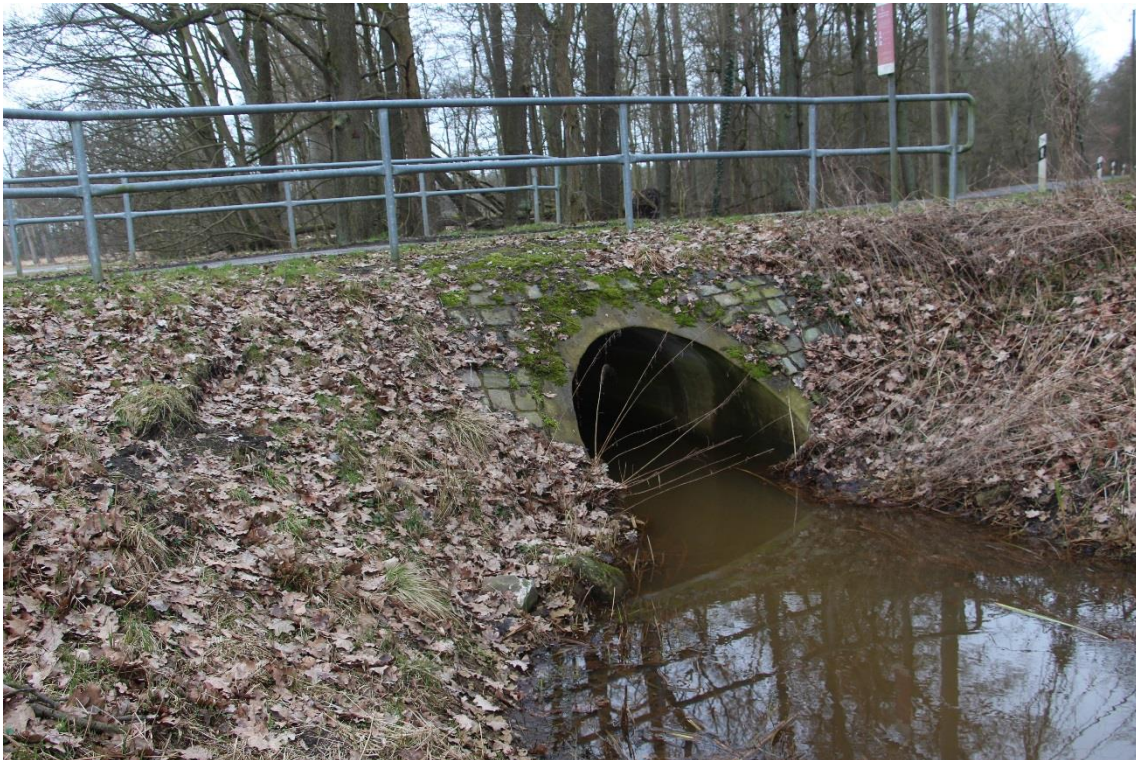
Abbildung 3: Gewässer-Straßen-Kreuzung am Bohldammgraben bei Gudow

Eine Gefahr für den Biber besteht an den Brücken über den Bohldammgraben bei Bohldamm und bei Gudow. Ein Wechsel wandernder Tiere über die Straße ist bei Gudow (Abbildung 3) bei hohem Wasserstand sehr wahrscheinlich, bei Bohldamm (Abbildung 2) unvermeidlich. Die Gefahr für den Biber an diesen Gewässer-Straßen-Kreuzungen ist damit hoch.

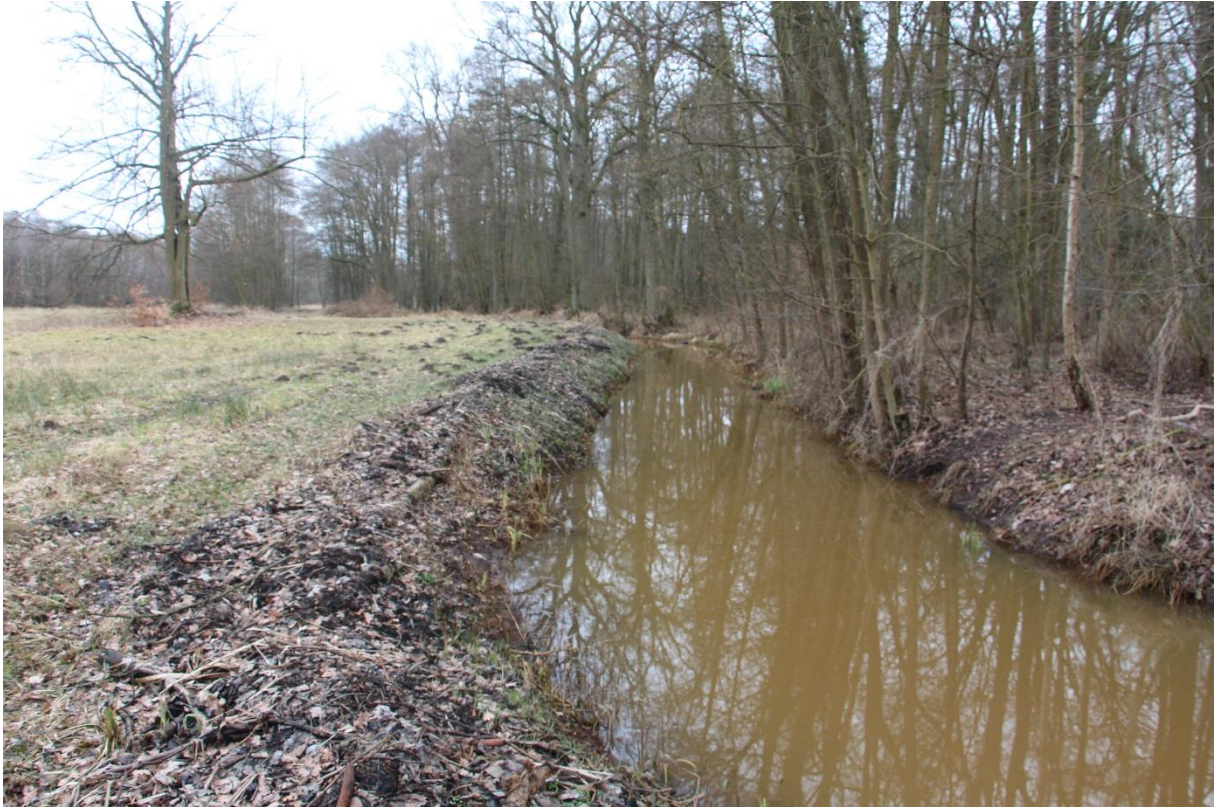
Aus dem Fachinformationssystem Wasser wird nicht ersichtlich, ob und welche gewässerunterhaltenden Maßnahmen durchgeführt werden. Bei der Ortsbegehung am 9. März 2017 wurde festgestellt, dass auf der Uferböschung Reste einer Krautung, die vermutlich im Herbst 2016 durchgeführt worden war, lagerten. Das Räumgut ließ darauf schließen, dass bei der Krautung auch Sediment entnommen wurde. Die Sohlkrautung mit Sedimententnahme ist eine intensive gewässerunterhaltende Maßnahme. Sie hat störenden Einfluss auf die Biozönose des Gewässers und damit die Nahrung des Fischotters sowie auf die Gewässerstruktur. Die Lagerung des Räumungsgutes auf der Böschung führt zudem zur Verwallung der Böschung und begünstigt eine weitere Eutrophierung des Gewässers.

Die regelmäßigen Unterhaltungsmaßnahmen führen zu Störungen der Biozönose und haben negativen Einfluss auf die Gewässer- und Uferstruktur.

Abbildung 4: Räumgut einer Sohlkrautung mit Sedimententnahme am Bohldammgraben bei Bohldamm

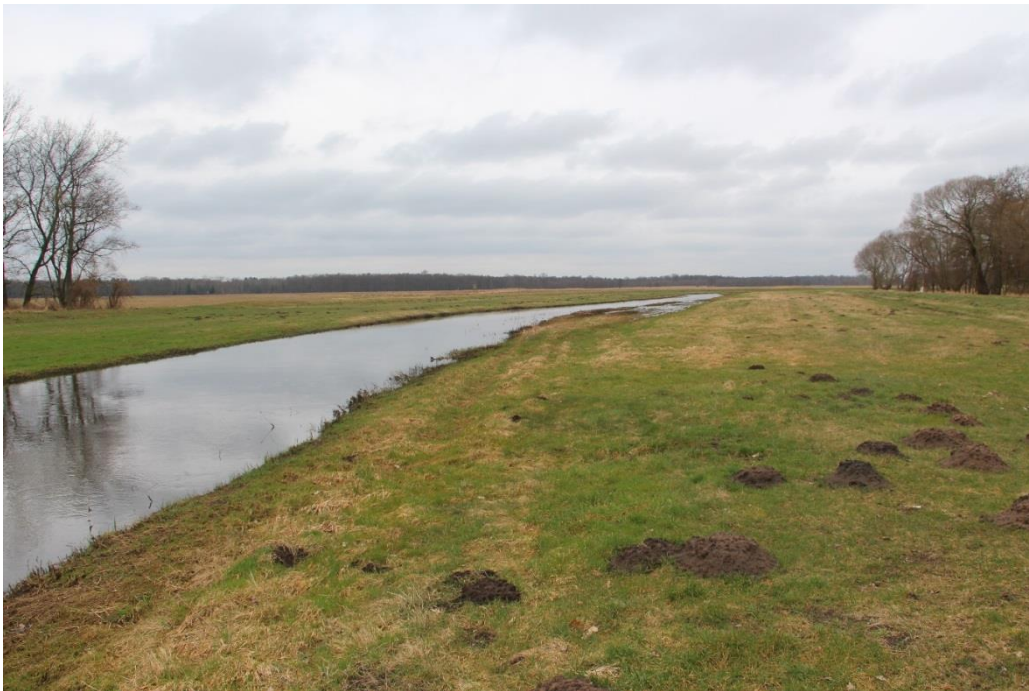
Ein Gewässerrandstreifen ist nur unzureichend vorhanden. Feuchtgrünland, das im Rahmen der Programme „Naturschutzgerechte Grünlandnutzung“ bzw. der „GAK Basisvariante 2“ extensiv bewirtschaftet wird, grenzt unmittelbar am Gewässer an. Es gibt so gut wie keine Strukturen, die für Fischotter Schutz, Deckung oder sogar Unterschlupfmöglichkeiten bieten würden (

Abbildung 5). Das Kriterium Gewässerrandstreifen wird gutachterlich mit B bewertet.

An der Rognitz gibt es strukturelle Defizite; der Gewässerrandstreifen ist streckenweise unzureichend vorhanden.

Die intensive Gewässerunterhaltung wirkt sich negativ auf die Gewässerstruktur und die Biozönose aus. Durch die regelmäßigen Unterhaltungsmaßnahmen wird einer Entwicklung von natürlichen Gewässerstrukturen und der Ausbildung eines Randstreifens entgegengewirkt.

Abbildung 5: Rögnitz nördlich der L061

Die Eigendynamik an der Rögnitz zur Entwicklung naturnaher Strukturen sollte gefördert und Uferrandstreifen geschaffen werden. Dementsprechend sind die Maßnahmen der Gewässerunterhaltung, mit dem Ziel einer bedarfsgerechten Unterhaltung, zu minimieren.

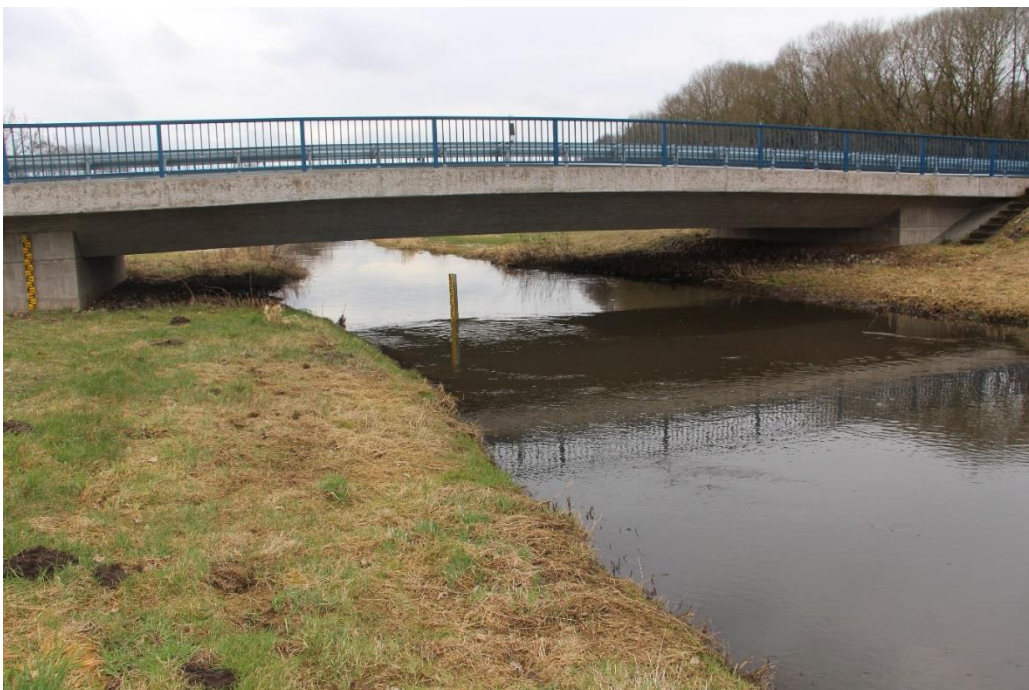
Eine Gewässer-Straßen-Kreuzung ist in diesem Abschnitt vorhanden. Westlich von Jessenitz-Siedlung quert die Straße L061 die Rognitz. Die Brücke ist ottertauglich; sie überspannt den Flußlauf weit über die Ufer hinaus. Die Uferlinie ist nicht unterbrochen und die Uferrandstreifen unter der Brücke sind naturnah gestaltet (Abbildung 6).

Abbildung 6: Straßenbrücke der L061 über Rögnitz

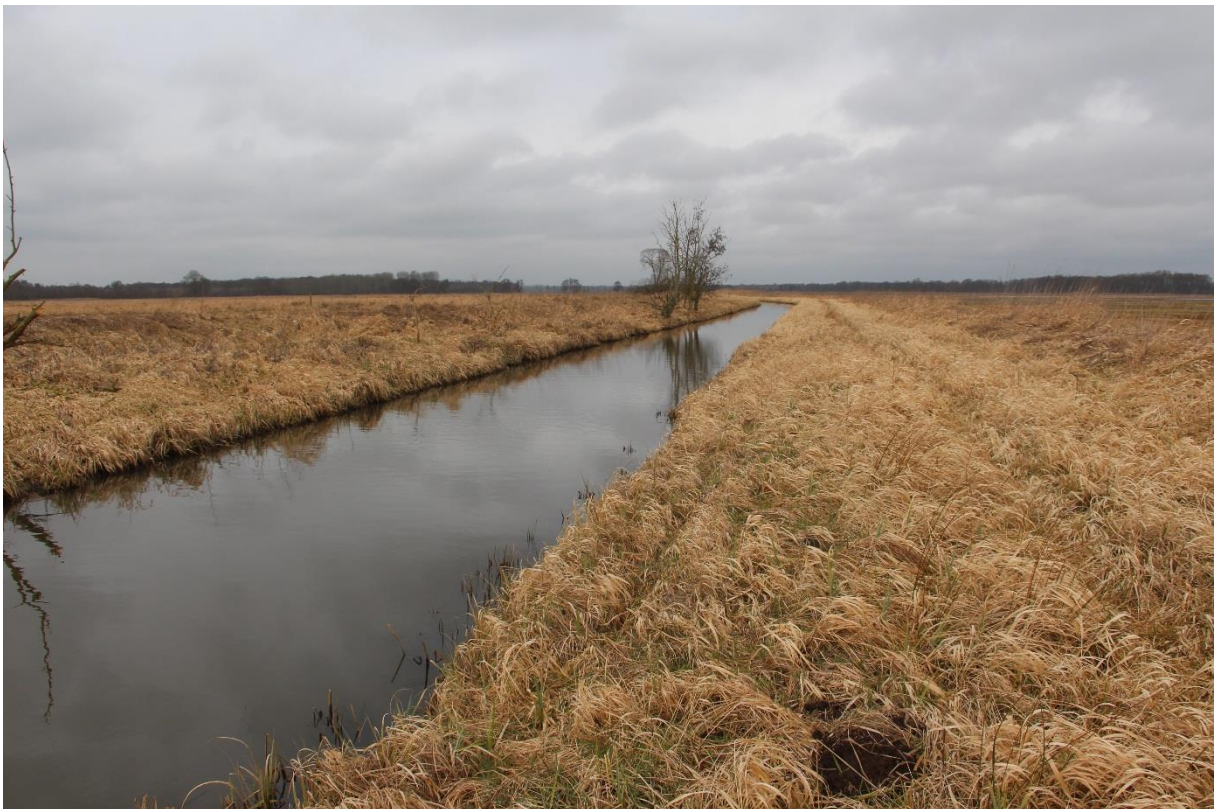
Der Abschnitt betrachtet den Simmergraben im FFH Gebiet. Der Gewässerverlauf des Grabens ist geradlinig die Ufer sind strukturarm. Es fehlen besondere Uferstrukturen, die für eine Vielfalt der Uferausprägung sorgen (Abbildung 7). Laut aktueller Fließgewässerstrukturgütekartierung ist die Gewässerstruktur (Gesamtbewertung) überwiegend unbefriedigend (Güteklasse 4).

Ein Gewässerrandstreifen ist nur unzureichend vorhanden. Eine Uferseite ist lückig mit einzelnen Bäumen, streckenweise auch einreihigen Baumreihen bewachsen. Die Bäume sind allerdings vielfach abgestorben. Die andere Uferseite weist einen schmalen, maximal 10 Meter breiten Röhrichsaum auf. Feuchtgrünland, das im Rahmen des Programms „Naturschutzgerechte Grünlandnutzung“ extensiv bewirtschaftet wird, grenzt bei 90 % der Uferlänge (beide Seiten) unmittelbar an die Böschungskante an. Es gibt nur wenige Strukturen, die für Fischotter Schutz, Deckung oder sogar Unterschlupfmöglichkeiten bieten würden. Das Kriterium Gewässerrandstreifen wird gutachterlich mit B bewertet.

Am Simmergraben gibt es strukturelle Defizite; der Gewässerrandstreifen ist streckenweise unzureichend vorhanden. Durch die regelmäßigen Unterhaltungsmaßnahmen wird einer Entwicklung von natürlichen Gewässerstrukturen und der Ausbildung eines Randstreifens entgegengewirkt.

Abbildung 7: Simmergraben

Die Eigendynamik zur Entwicklung naturnaher Strukturen sollte gefördert und Uferrandstreifen geschaffen werden. Dementsprechend sind die Maßnahmen der Gewässerunterhaltung, mit dem Ziel einer bedarfsgerechten Unterhaltung, zu minimieren.

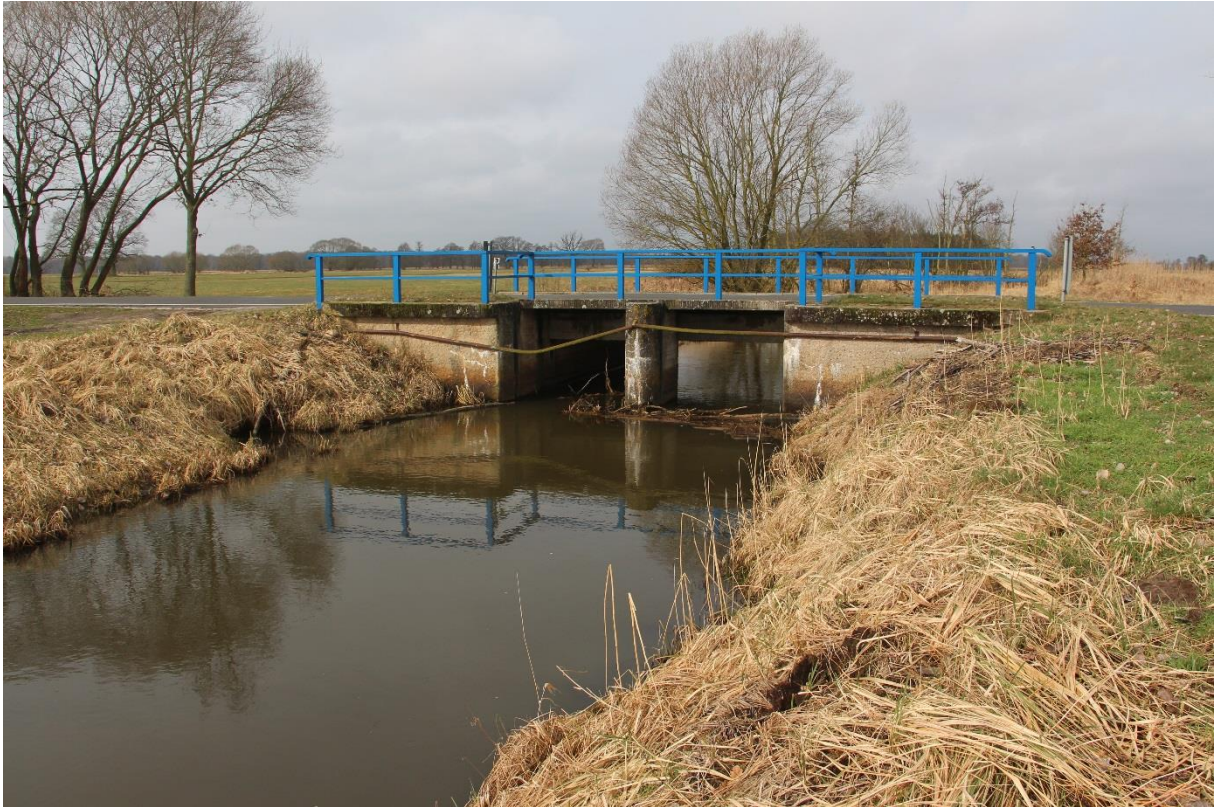
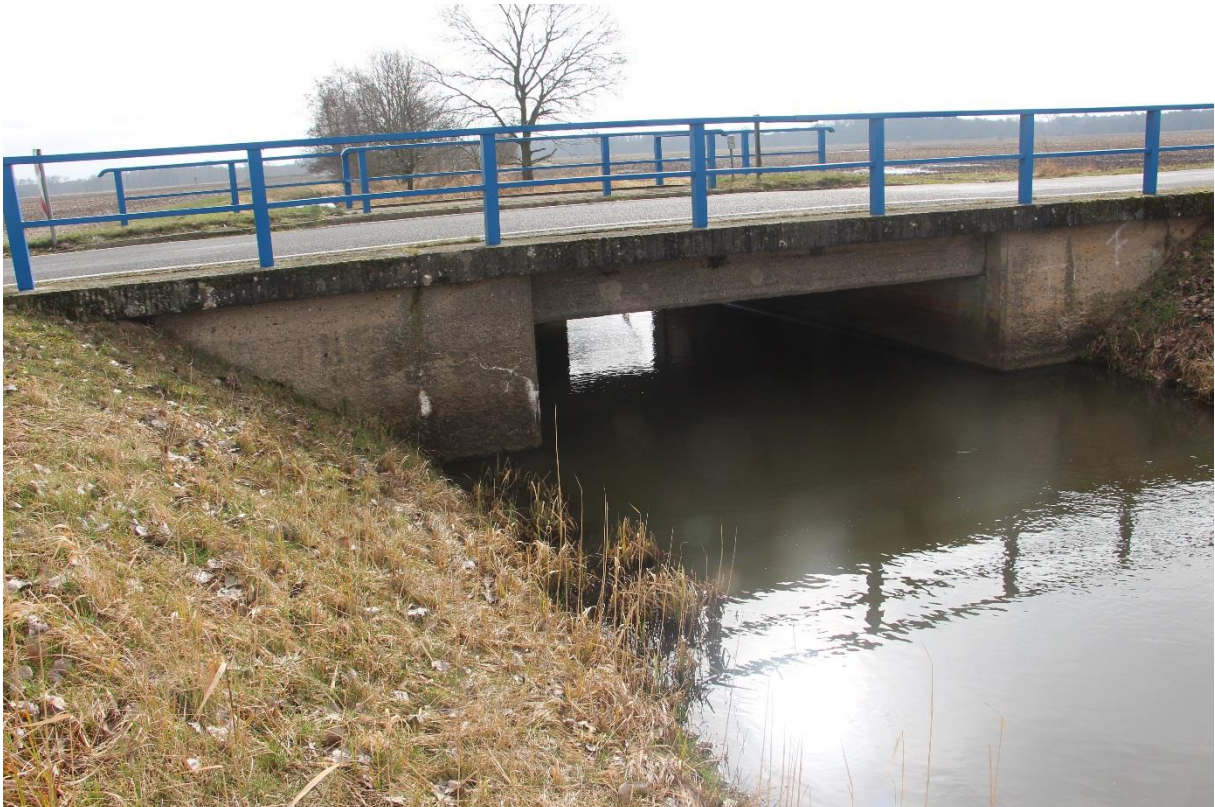
Eine Gewässer-Straßen-Kreuzung ist in diesem Abschnitt vorhanden. Westlich von Jessenitz-Siedlung quert die Straße L061 den Simmergraben. Im Gutachten von Ebersbach und Olshoorn (2009, 2011) wird diese Gewässer-Straßen-Kreuzung als ungeeignet bewertet. Die Bedeutung des Gewässers im Habitatverbund und dementsprechend auch die Priorität für die Umsetzung von Maßnahmen werden im Gutachten als sehr hoch eingeschätzt. Die auf dem Fotodokument, das dem Gutachten von Ebersbach und Olshoorn (2009, 2011) beiliegt, zu erkennende Wehranlage, ist inzwischen deinstalliert. Bei der Ortsbegehung am 9. März 2017 war die Brücke für Fischotter passierbar (Abbildung 8 und Abbildung 9). Allerdings sind die Uferlinien an dieser Brücke nicht barrierefrei, sie werden an den Brückenpfeilern unterbrochen und es gibt keine Uferstreifen, Bankette oder Bermen unter der Brücke. Dies behindert die Unterquerung und kann dazu führen, dass wandernde Fischotter nicht schwimmend die Brücke passieren sondern den Graben verlassen und über die Straße wechseln. Totfunde sind bisher aus diesem Bereich nicht bekannt geworden.

Der Brücke über den Simmergraben an der L061 fehlen Bermen bzw. Uferrandstreifen unter der Brücke.

Abbildung 8: Straßenbrücke der L061 über den Simmergraben

Abbildung 9: Straßenbrücke der L061 über den Simmergraben

Die Brücke über den Simmergraben sollte nachträglich beidseitig mit Banketten versehen und am Übergang Ufer-Kreuzungsbauwerk naturnah und barrierefrei umgestaltet werden.

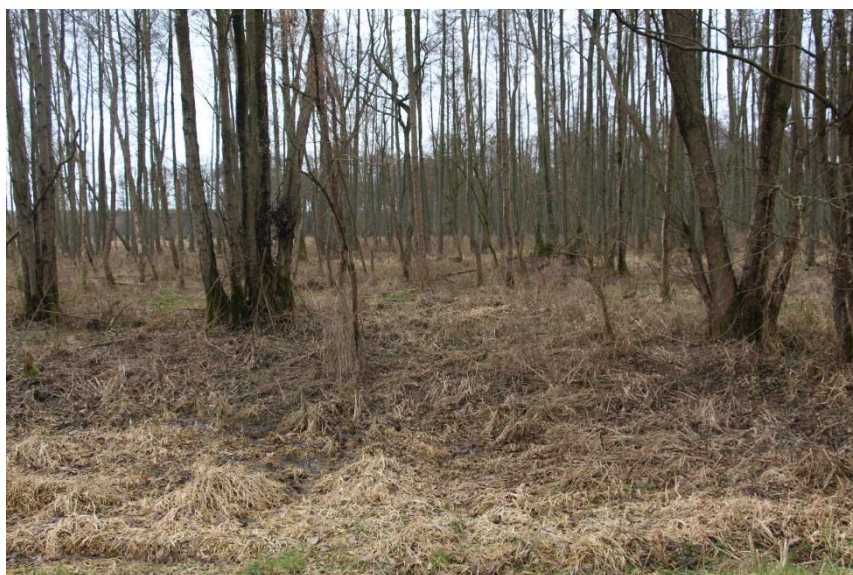
Der Abschnitt betrachtet die Gräben im Süden des FFH-Gebietes im Bereich des Kuhbruchs. Die Gewässerverläufe der künstlich angelegten Entwässerungsgräben sind geradlinig. Die Gräben führen teilweise nur wenig Wasser, auch der Wasserstand des umgebenden Erlenbruchwaldes war sehr niedrig (Abbildung 10). Die Trockenheit wirkt sich negativ auf Nahrungsgrundlage des Fischotters aus. Die Gewässerstruktur dieses Abschnittes wird mit B bewertet. Die Gewässerrandstreifen sind über 20 Meter breit.

Der geringe Wasserstand im gesamten Erlenbruchwald wirkt sich negativ auf die Nahrungsgrundlage des Fischotters aus.

Abbildung 10: Erlenbruchwald im Kuhbruch

Das Grabensystem im Inneren des Bruchwaldes führt zu einer Entwässerung der Fläche. Dieses Entwässerungssystem sollte durch geeignete Maßnahmen außer Funktion gesetzt werden, um einer Entwässerung des Bruchwaldes entgegenzuwirken.

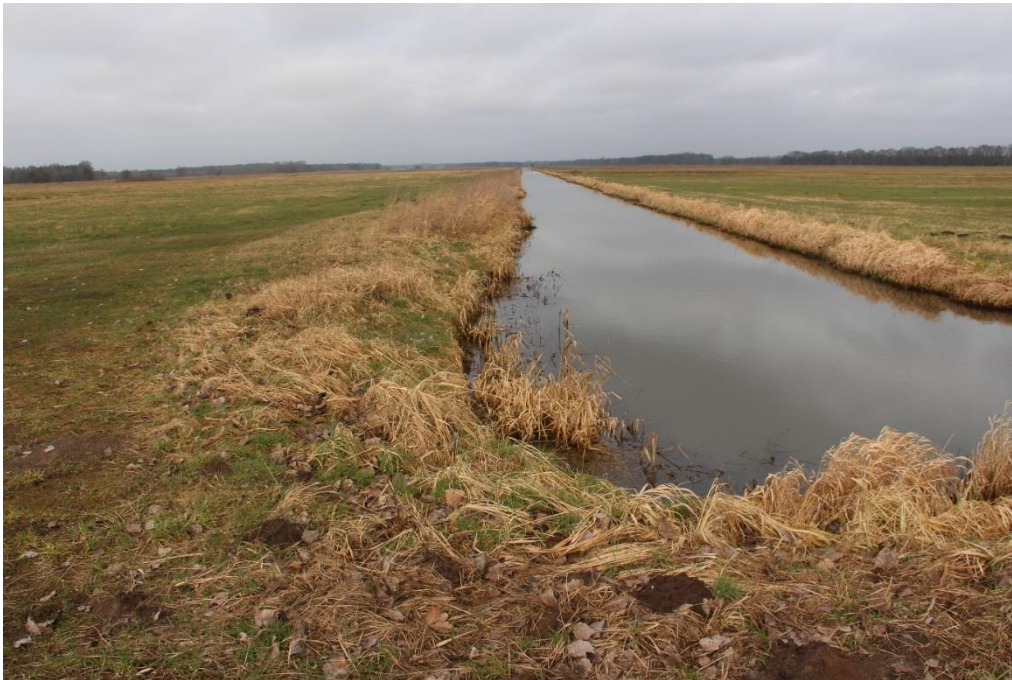
Der Abschnitt betrachtet die Entwässerungsgräben im südlichen Bereich des FFH Gebietes (d.h. alle Gräben außer der im NSG Togerwiesen und im Kuhbruch). Der Gewässerverlauf der künstlich angelegten Gräben ist geradlinig die Ufer sind strukturarm. Es fehlen besondere Uferstrukturen, die für eine Vielfalt der Uferausprägung sorgen (Abbildung 11). Strukturen wie beispielweise unterspülte Wurzelbereiche, Prallhänge und Kolke, Totholzansammlungen, die für den Fischotter als Stöberjäger notwendige Habitatelemente sind, fehlen. Das Kriterium Gewässerstruktur wird gutachterlich mit B bewertet.

An den Gräben in diesem Abschnitt gibt es strukturelle Defizite; der Gewässerrandstreifen ist unzureichend vorhanden.

Die intensive Gewässerunterhaltung wirkt sich negativ auf die Gewässerstruktur und die Biozönose aus. Durch die regelmäßigen Unterhaltungsmaßnahmen wird einer Entwicklung von natürlichen Gewässerstrukturen und der Ausbildung eines Randstreifens entgegengewirkt.

Abbildung 11: Entwässerungsgraben östlich des Simmergrabens

Die Eigendynamik an den Gräben zur Entwicklung naturnaher Strukturen sollte gefördert und Uferrandstreifen geschaffen werden. Dementsprechend sind die Maßnahmen der Gewässerunterhaltung, mit dem Ziel einer bedarfsgerechten Unterhaltung, zu minimieren.

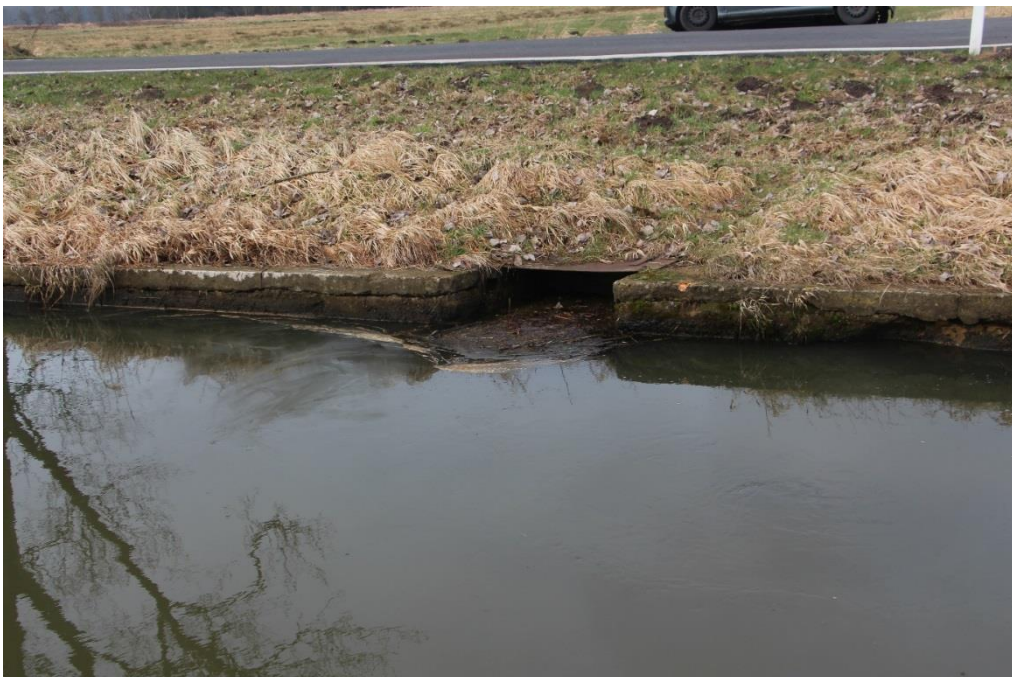
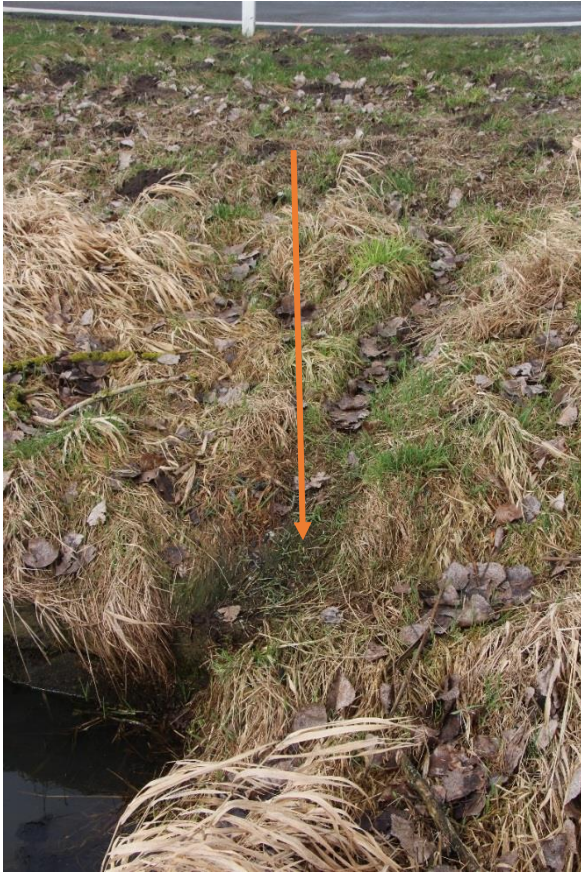
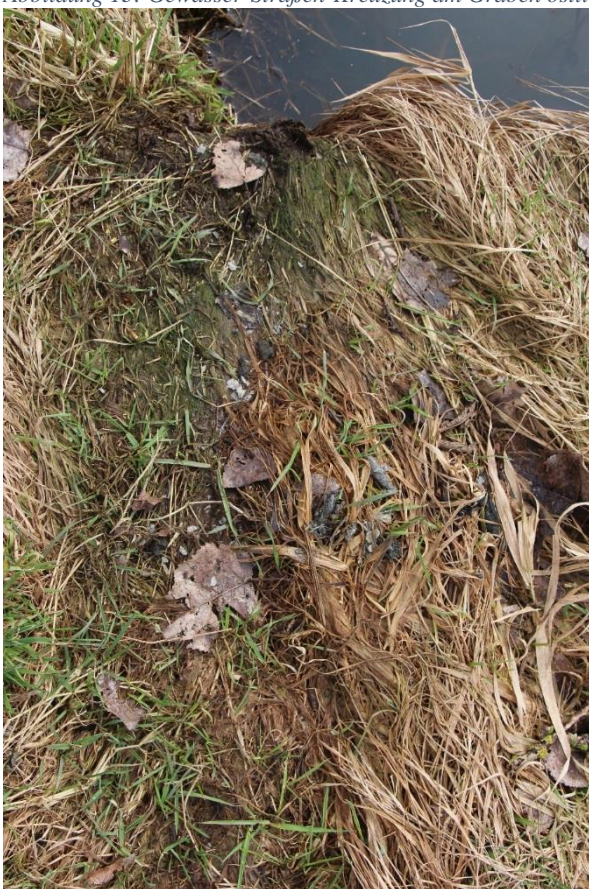
Eine Gewässer-Straßen-Kreuzung ist in diesem Abschnitt vorhanden. Westlich von Jessenitz-Siedlung quert die Straße L061 einen Graben. Im Gutachten von Ebersbach und Olshoorn (2009, 2011) wird diese Gewässer-Straßen-Kreuzung als ungeeignet bewertet. Die Bedeutung des Gewässers im Habitatverbund und dementsprechend auch die Priorität für die Umsetzung von Maßnahmen werden im Gutachten als sehr hoch eingeschätzt. Der Durchlass unter der Straße ist fast vollständig geflutet (Abbildung 12). Die Gefahr für wandernde Fischotter ist an dieser Kreuzung sehr hoch, da die Tiere aus dem Graben aussteigen und über die Straße laufen müssen. Bei der Ortsbegehung am 9.3.2017 war ein deutlicher Fischotterwechsel aus dem Graben und über die Straße zu erkennen. An beiden Straßenseiten war auf diesem Wechsel Fischotterlosung zu finden (Abbildung 13 und Abbildung 14). Totfunde sind bisher aus diesem Bereich nicht bekannt geworden.

In diesem Abschnitt befinden sich eine Gewässer-Straßen-Kreuzungen, die Querung der Straße L061 über einen Graben westlich von Jessenitz-Siedlung, von der für den Fischotter eine hohe Gefahr ausgeht.

Abbildung 12: Gewässer-Straßen-Kreuzung am Graben östlich des Simmergrabens

Abbildung 13: Gewässer-Straßen-Kreuzung am Graben östlich des Simmergrabens, Wechsel mit Fischotterlosung

Abbildung 14: Gewässer-Straßen-Kreuzung am Graben östlich des Simmergrabens, Wechsel mit Fischotterlosung

Die Gefahr für den Otter an der Gewässer-Straßen-Kreuzung ist nur durch einen kompletten Um- und Neubau in ein otterschutzgerechtes Querungsbauwerk zu beseitigen.

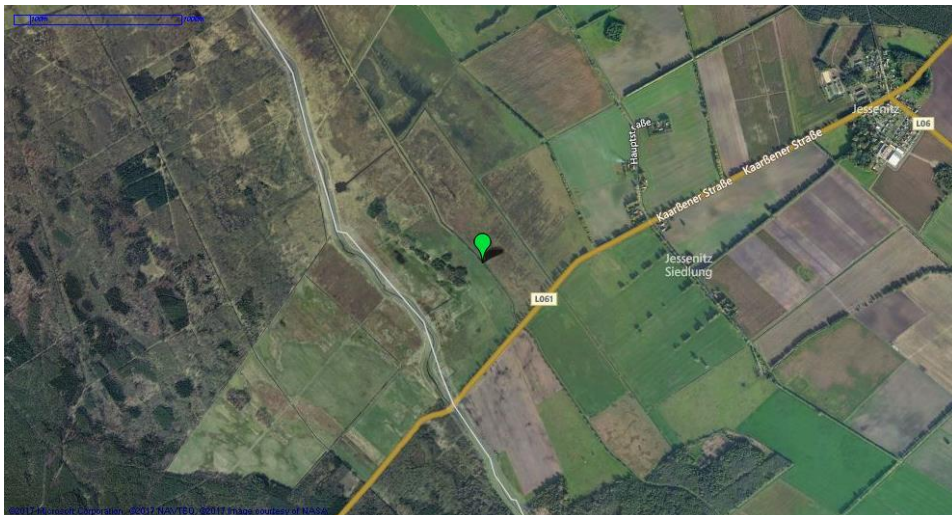
Bibervorkommen sind seit 2010 bekannt. Die Mitarbeiter der Naturwacht des Biosphärenreservates Flusslandschaft Elbe M-V meldeten 2017 zwei Ansiedlungen am Simmergraben. Eine Ansiedlung befindet sich nördlich der Straße L061 (Abbildung 15) eine weitere Ansiedlung westlich von Neu Lübtheen (Betonbrücke am Simmergraben) (Abbildung 16). In den Unterlagen gibt es Hinweise auf Gefährdungen durch gewässerunterhaltende Maßnahmen sowie auf Konflikte mit der Forstwirtschaft (Schäden an Eichen im Revier westlich von Neu Lübtheen).

Abbildung 15: Biberrevier am Simmergraben bei Jessenitz

Hohe Priorität hat der Aufbau eines Ufergehölzstreifens (mind. 20 Meter) mit hohem Strauchanteil und standortgerechten Bäumen (30% Weide und Pappel). Die Eigendynamik am Simmergraben zur Entwicklung naturnaher Strukturen sollte gefördert werden. Dementsprechend sind die Maßnahmen der Gewässerunterhaltung, mit dem Ziel einer bedarfsgerechten Unterhaltung, zu minimieren.

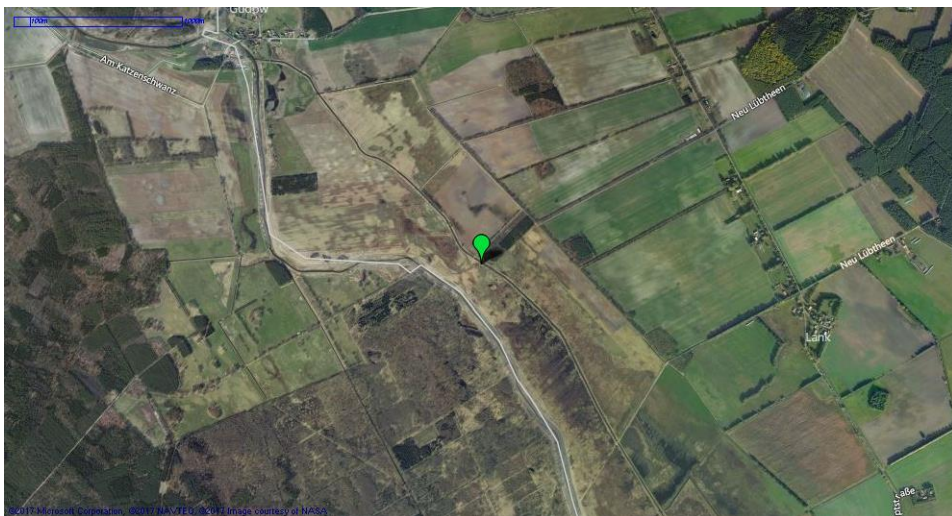
Abbildung 16: Biberrevier am Simmergraben bei Neu Lübtheen

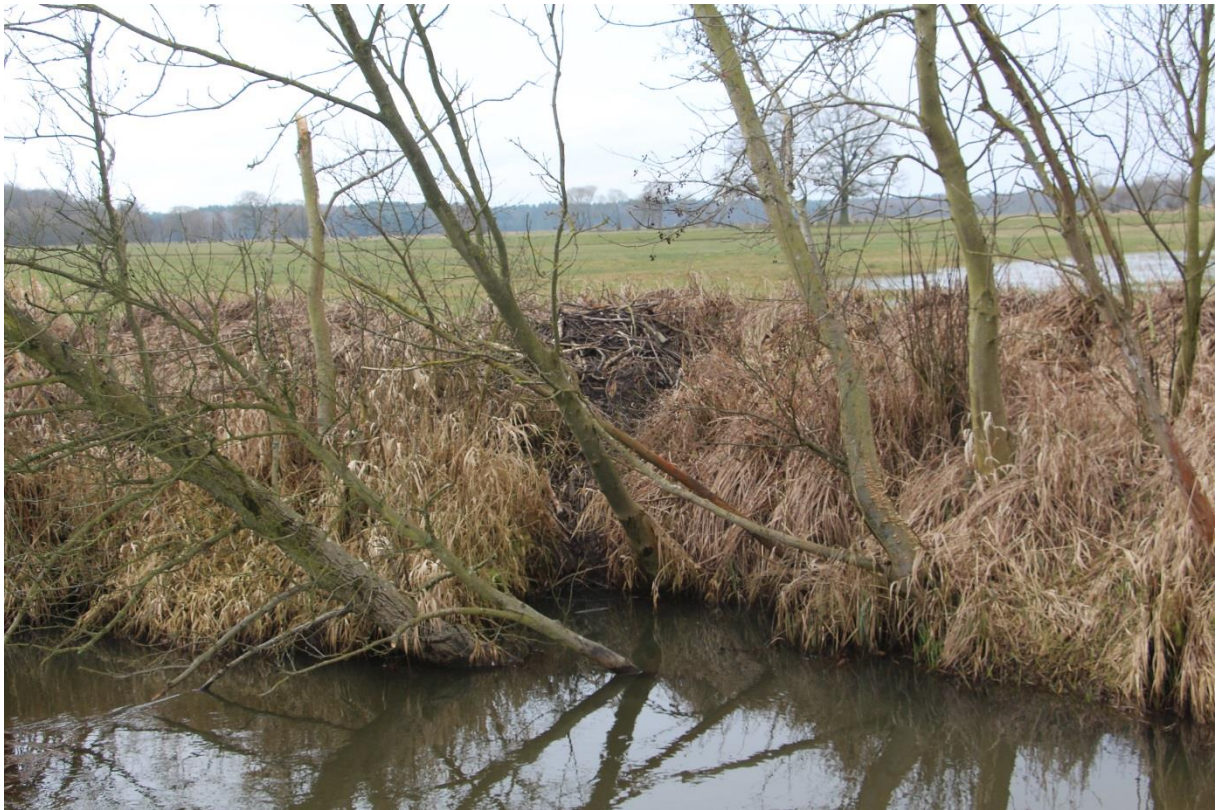
Abbildung 17: besetzter Biberbau am Simmergraben, 100 m nördlich der Straße L061, linkes Ufer stromab

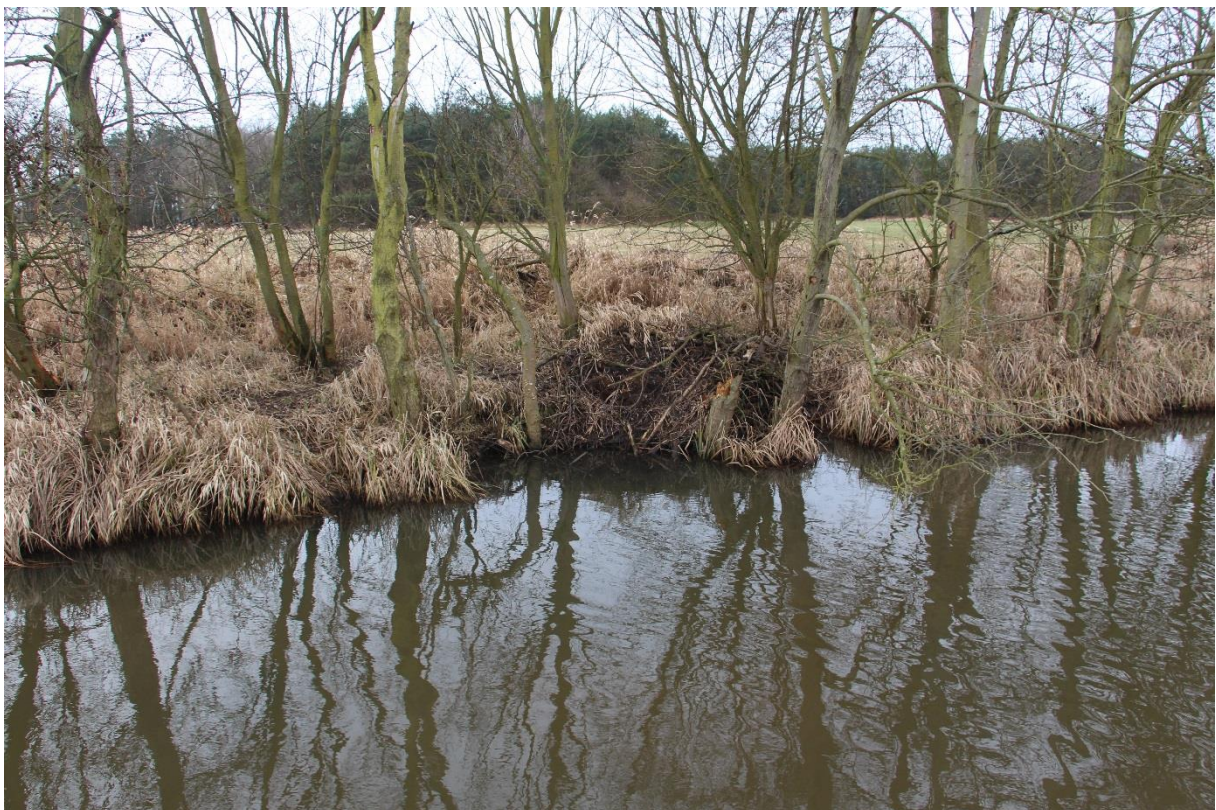
Abbildung 18: besetzter Biberbau am Simmergraben, 500 m nördlich der Straße L061, linkes Ufer stromab
