Managementplan

**für das Gebiet von gemeinschaftlicher Bedeutung nach
FFH-Richtlinie DE 2732-371**

Rögnitzniederung

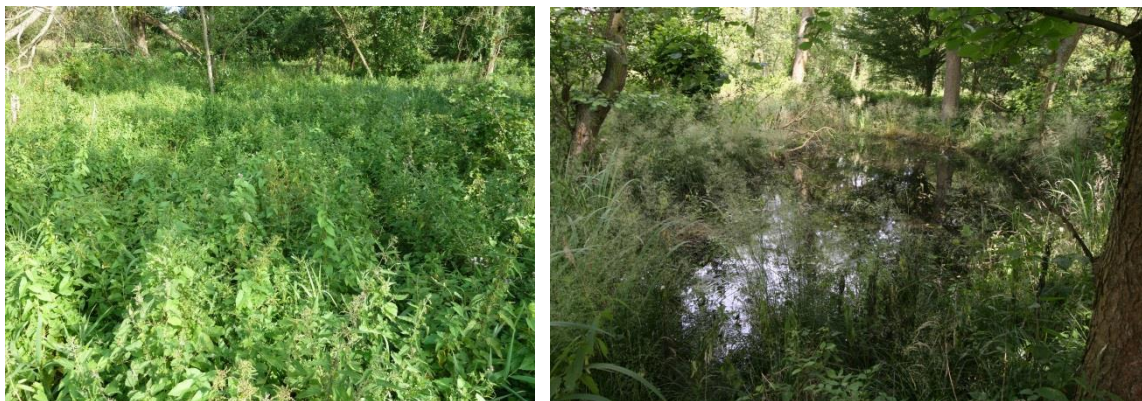
Abb. 3: Temporäres Gewässer im Südteil - nicht als LRT 3150 bestätigt Biotop 0604-131B5001 im August 2015 (li.) und im Juli 2017 (re.)

Die nachfolgenden Fotos zeigen die aktuell nicht bestätigten LRT 3150 (Quelle: Kartierung LUNG M-V 2015 und eigene Begehungen 2017).

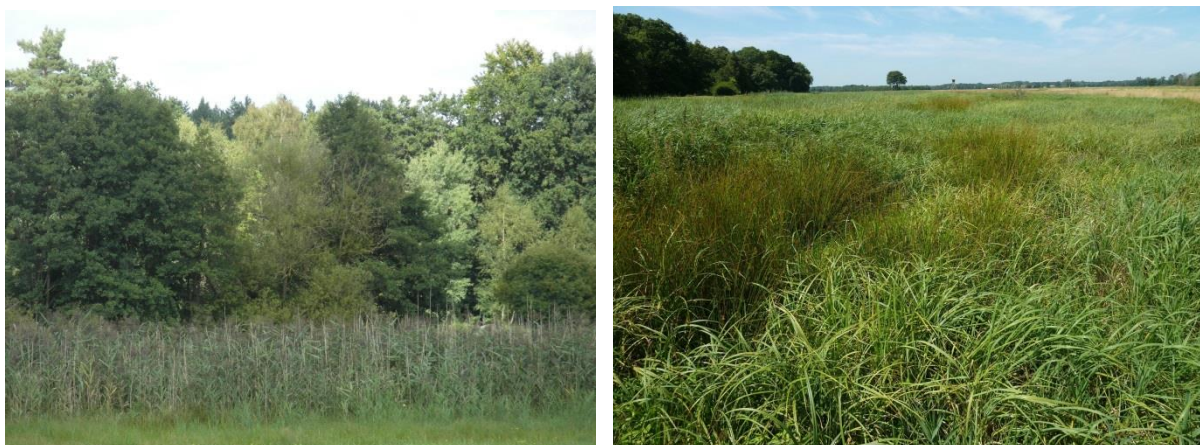
Abb. 4: Verlust-Biotope am Rögnitzdeich und in den Togerwiesen - nicht als LRT 3150 bestätigt Biotop 0604-111B5010 (li.), Biotop 0604-113B4016 (re.)

Ebenso wurde das in der Binnendifferenzierung noch als LRT 3150 enthaltene temporäre Kleingewässer in den Togerwiesen (Biotop-Code 0604-111B5010) aufgrund seiner entwässerungsbedingten Austrocknung im Rahmen der Kartierung im Auftrag des LUNG aktuell weder als LRT noch als geschütztes Biotop bestätigt. Hingegen unterliegt das temporäre Kleingewässer am Rögnitzdeich ca. 2 km westlich von Neu Lübtheen (Biotop-Code 0604-113B4016) dem gesetzlichen Biotopschutz, wurde aber bei der aktuellen Kartierung aufgrund seiner fehlenden Wasservegetation nicht dem LRT 3150 zugeordnet.

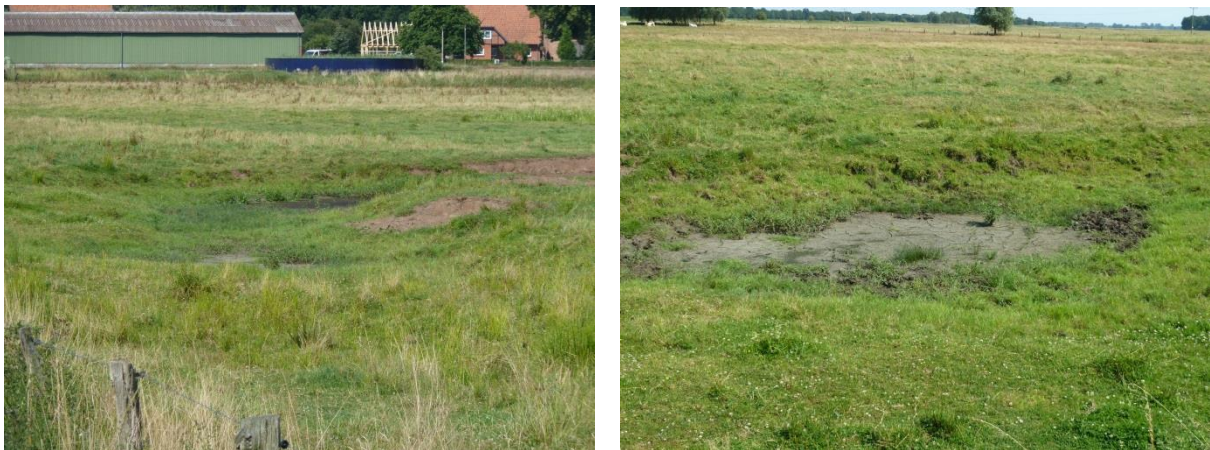
Abb. 5: Aktuell bestätigte Vorkommen des LRT 3150 südlich Gudow links 3150-001, rechts 3150-002, (Fotos: Pöyry 2015)

Die beiden aktuell als LRT 3150 bestätigten Gewässer liegen dicht beieinander in der Weide südlich von Gudow. Die genaue Lage ist der Karte 2a, Blatt 1 zu entnehmen. Das nördlichere der beiden

Gewässer wurde mit der Teilflächennummer 3150-001 und das südlichere mit der Teilflächennummer 3150-002 bezeichnet. Beide Kleingewässer sind vermutlich Reste eines ehemaligen Rognitzarmes. In beiden Gewässern kommen Bestände der lebensraumtypischen und besonders charakteristischen Wasserpflanzenarten Kleine Wasserlinse (*Lemna minor*) und Vielwurzelige Teichlinse (*Spirodela polyrhiza*) vor. Im Uferbereich befinden sich Teichuferfluren (u.a. mit Sumpfund Strandampfer), ein Sumpfsimsen-Kleinröhrich und Igelkolben-Röhrich bzw. Flutrasen. In der Ufervegetation wurden 2015 vereinzelt u.a. Wasser-Sumpfkresse (*Rorippa amphibia*), Strahlender Zweizahn (*Bidens radiata*), Flammender Hahnenfuß (*Ranunculus flammula*) und Wasserknöterich (*Persicaria amphibia*) bzw. Gemeiner Froschlöffel (*Alisma plantago-aquatica*) erfasst. Die Gewässer sind flach, das Wasser trüb und der Gewässergrund überwiegend lehmig-schlammig. Die Ufer sind überwiegend flach. Das Arteninventar deutet insgesamt auf eutrophe Verhältnisse hin.

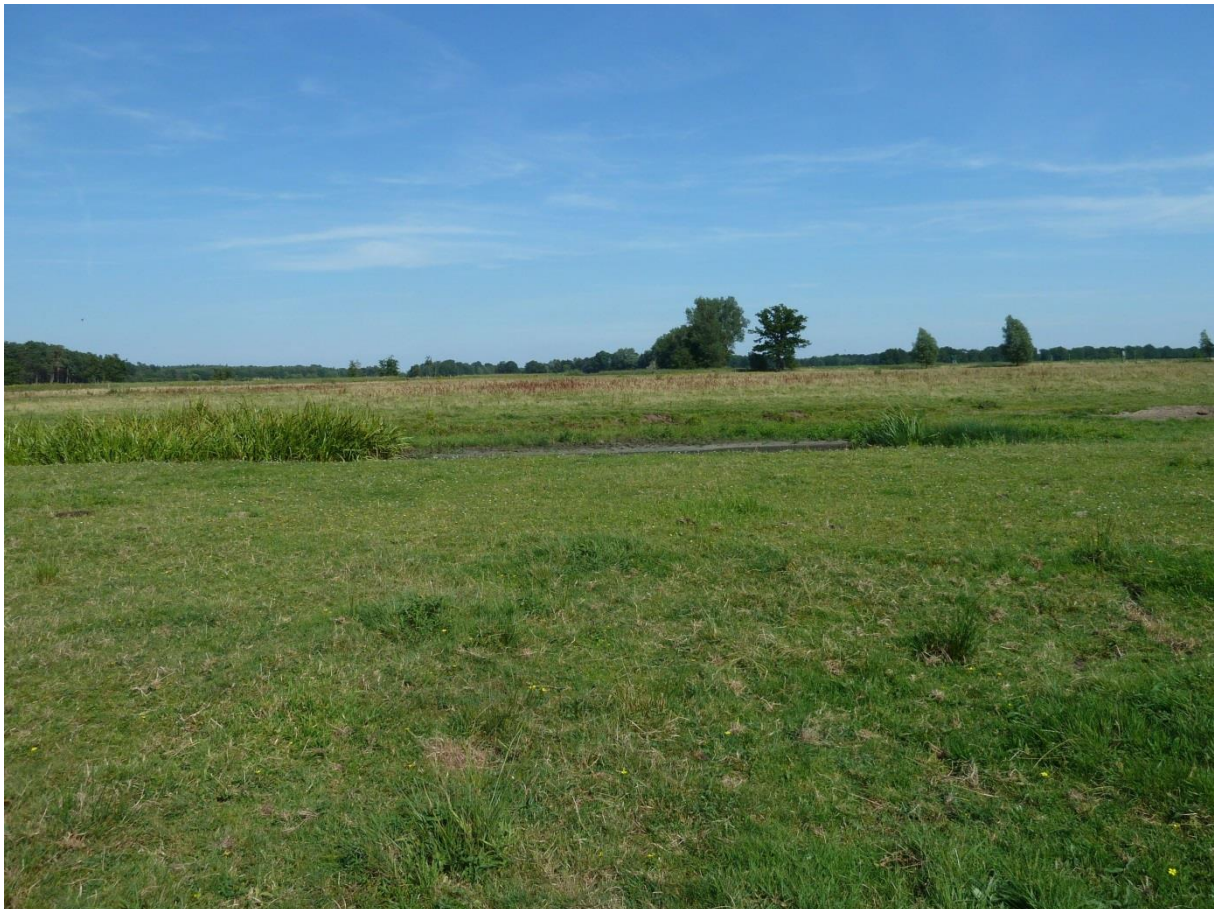
Abb. 6: Vorkommen des LRT 6510 auf dem Rögnitzdeich
(Foto: Pöyry 2015)

Aufgrund des hohen Deckungsgrades der lebensraumtypischen Vegetation mit > 40% Kräuter ist die Habitatstruktur in beiden Deichabschnitten (Teilfläche 6510-001 und 6510-002) hervorragend ausgeprägt. Das lebensraumtypische Arteninventar ist mit jeweils 18 charakteristischen Arten weitgehend vorhanden. Schädigungen von Vegetation und Strukturen sind nicht erkennbar. Aufgrund der durchgängigen Pflege der Deichvegetation kommen auch keine Gehölze auf. Störzeiger (Ruderalarten, Nitrophyten, Neophyten) sind kaum vorhanden. Eine Beeinträchtigung des LRT ist damit nicht gegeben. Beide Teilflächen des LRT 6510 auf dem Rögnitzdeich sind daher aktuell in einem günstigen Erhaltungszustand (A).

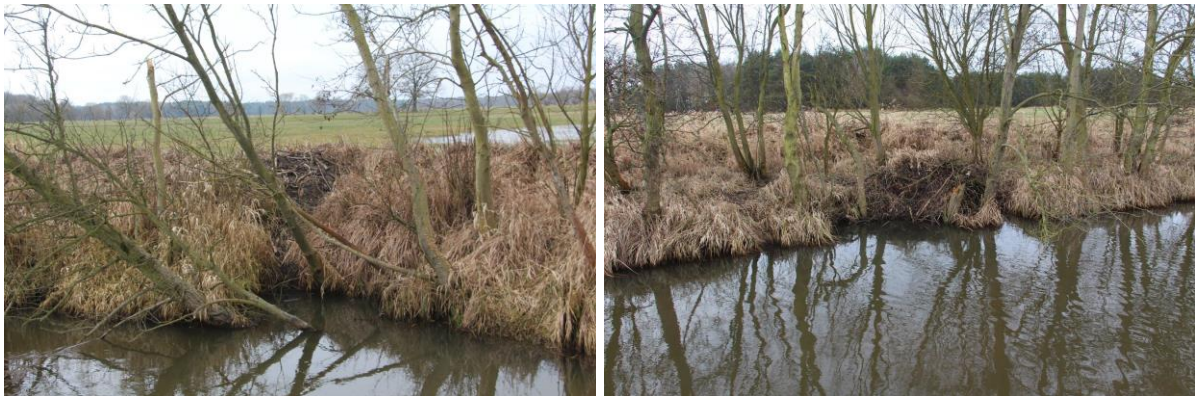
Abb. 7: Besetzter Biberbau am Simmergraben (Habitat 1337-004), 100 m (li.) bzw. 500 m (re.) nördlich der Straße L061, jeweils linkes Ufer stromab (Fotos: GNL, 2017)

Am Simmergraben sind Bibervorkommen seit 2010 bekannt. Mitarbeiter des Biosphärenreservatsamtes meldeten hier 2017 zwei Ansiedlungen. Eine Ansiedlung befindet sich nördlich der Straße L061 und eine weitere westlich von Neu Lübtheen (Betonbrücke am Simmergraben). Bei der Ortsbegehung zur aktuellen Erfassung der Habitatstrukturen wurden von F. Neubert (GNL e.V.) am Simmergraben, nördlich der Straße L061, in einer Entfernung von ca. 100 Metern und ca. 500 Metern von der Straße, zwei aktuell besetzte Mittelbaue (abgedeckter Erdbau) entdeckt und fotografiert (siehe Abb. 7).

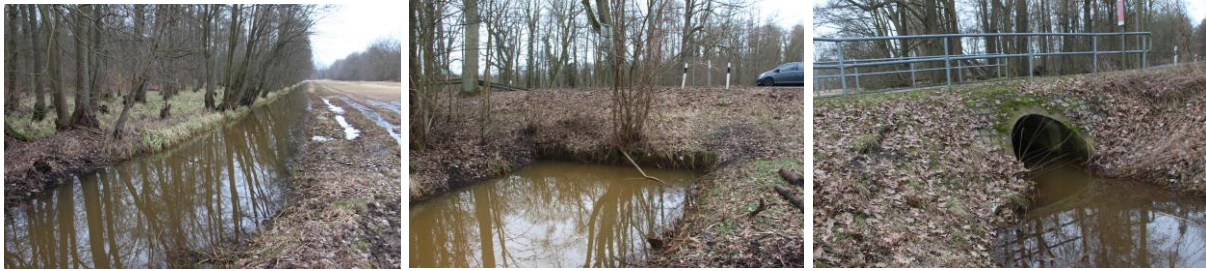
Abb. 8: Habitat 1337-001 Bohldammgraben bei Gudow (li.), Gewässer-Straßen-Kreuzung bei Bohldamm (mi.) und bei Gudow (re.)
 (Fotos: GNL, 2017)

Die Qualität des Habitats 1337-001 ist nur durchschnittlich (C). Der Gewässerrandstreifen ist zwar mit einem mehr als 20 m breiten Laubholzbestand westlich des Bohldammgrabens und dem extensiv genutzten Grünland auf der Ostseite hervorragend ausgeprägt, die vorhandene Gewässerstruktur ist jedoch unzureichend. So ist der Gewässerverlauf gradlinig und die Ufer sind strukturarm, allerdings nicht verbaut. Aber auch die Nahrungsverfügbarkeit ist lediglich mäßig, da nur ein geringer Anteil regenerationsfähiger Winternahrung, insbesondere Weichhölzer, vorhanden ist. Der Biotopverbund ist gut, da eine Ausbreitung des Bibers entlang des Gewässers linear in zwei Richtungen möglich ist. Auch wenn nur selten Konflikte mit der anthropogenen Nutzung zu erwarten sind, liegt insgesamt eine starke Beeinträchtigung (C) des Habitats vor. So stellen die Brücken über den Bohldammgraben bei Bohldamm und Gudow eine Gefahr für den Biber dar. Ein Wechsel wandernder Tiere über die Straße ist bei Gudow bei hohem Wasserstand sehr wahrscheinlich, bei Bohldamm unvermeidlich (siehe Abb. 8). Zudem geht eine potenzielle Gefahr für die Bauanlagen und Dämme des Bibers von der Gewässerunterhaltung aus. Die bei der Erfassung der Habitatstrukturen auf der Uferböschung festgestellten Reste des Räumgutes einer vermutlich im Herbst 2016 erfolgten Krautung, lassen auf eine intensive gewässerunterhaltene Maßnahme (Sohlkrautung mit Sedimententnahme) schließen. Insgesamt ist das Habitat 1337-001 in einem **ungünstigen Erhaltungszustand (C)**.

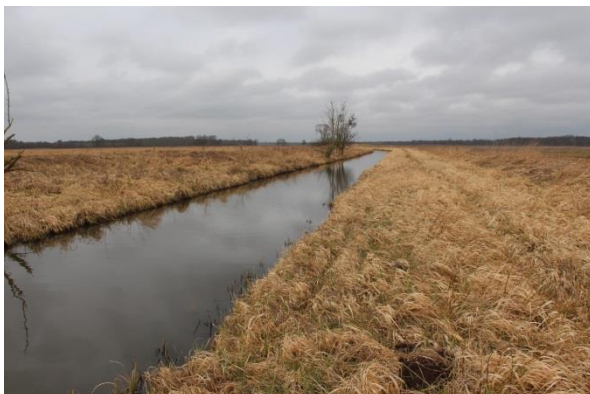
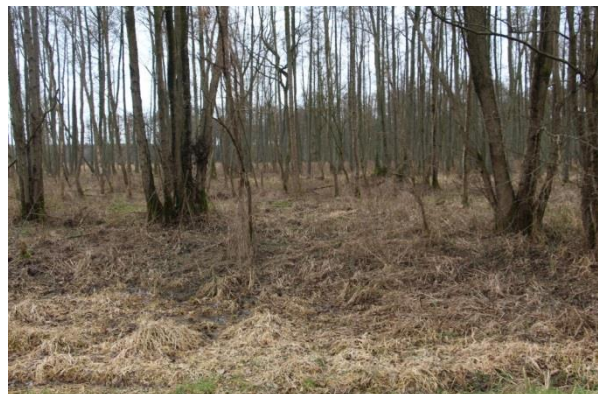
Abb. 9: Habitat 1337-004 Simmergraben (li.), Habitat 1337-005 Erlenbruchwald im Kuhbruch (re.)
(Fotos: GNL, 2017)

Das **Habitat 1337-004** beinhaltet den Simmergraben. Aufgrund des geringen Anteils an regenerationsfähiger Winternahrung ist die Habitatqualität für den Biber im Bereich des Simmergrabens lediglich mäßig bis durchschnittlich (C). Der Gewässerverlauf ist gradlinig und die Ufer strukturarm (siehe Abb. 9). Laut aktueller Fließgewässerstrukturgütekartierung ist die Gewässerstruktur insgesamt überwiegend unbefriedigend (Gütekategorie 4). Ein Gewässerrandstreifen ist nur unzureichend vorhanden. Eine Uferseite ist lückig mit einzelnen Bäumen (vorrangig Erle), streckenweise auch einreihigen Baumreihen bewachsen. Die Bäume sind allerdings vielfach abgestorben. Die andere Uferseite weist einen schmalen, maximal 10 Meter breiten Röhrichtsaum auf. Feuchtgrünland, das im Rahmen des Programms „Naturschutzgerechte Grünlandnutzung“ extensiv bewirtschaftet wird, grenzt bei 90 % der Uferlänge (beide Seiten) unmittelbar an die Böschungskante an. Eine Ausbreitung des Bibers entlang des Simmergrabens ist linear in zwei Richtungen möglich. Es sind lediglich mäßige Beeinträchtigungen (B) des Habitats am Simmergraben erkennbar. Eine Gefahr durch Reusenfischerei besteht nicht, jedoch ist an der Gewässer-Straßen-Kreuzung an der Straße L061 westlich von Jessenitz-Siedlung in geringem Maße eine Gefahr für den Biber vorhanden. Potentielle Gefahren für die Bauanlagen und Dämme des Bibers sowie potentielle Konflikte gehen von der Gewässerunterhaltung aus. Laut Fachinformationssystem Wasser M-V werden am Simmergraben einmal jährlich die Sohle und eine Böschungsseite gekrautet. Schäden an Eichen im Revier westlich von Neu Lübtheen bewirken potenzielle Konflikte mit der Forstwirtschaft. Insgesamt ist das Habitat 1337-004 in einem **ungünstigen Erhaltungszustand (C)**.

Das **Habitat 1337-005** betrachtet die Gräben im Süden des Gebietes im Bereich des Kuhbruchs. Die Habitatqualität ist aufgrund des geringen Anteils an regenerationsfähiger Winternahrung nur mäßig bis durchschnittlich (C) ausgeprägt. Die Gewässerverläufe der künstlich angelegten Entwässerungsgräben sind gradlinig. Die Gräben führen teilweise nur wenig Wasser, auch der Wasserstand des umgebenden Erlenbruchwaldes ist sehr niedrig (siehe Abb. 9). Für den Biber ist die Gewässerstruktur in diesem Habitat noch als gut zu werten. Die Gewässerrandstreifen sind aufgrund des unmittelbar angrenzenden Waldes und damit einer Breite von über 20 Meter hervorragend ausgeprägt. Der Verzweigungsgrad des Gewässernetzes ermöglicht eine barrierefreie Ausbreitung des Bibers in mehr als zwei Richtungen. Eine Beeinträchtigung des Habitats ist nicht erkennbar (A). Die Gräben in diesem Habitat werden nicht unterhalten und es ist auch sonst kein Gefährdungspotenzial durch Straßen oder ähnlichem gegeben. Auch Nutzungskonflikte sind hier nicht zu erwarten. Dennoch ist das Habitat 1337-005 aufgrund der unzureichenden Habitatqualität insgesamt nur in einem **ungünstigen Erhaltungszustand (C)**.

Bis auf den Simmergraben und den umlaufenden Gräben (Gewässer 2. Ordnung), werden die Gräben im Kuhbruch nicht unterhalten. Zur Wiederherstellung der naturnahen Wasserstände in diesem Bruchwald ist es wünschenswert, die ungewidmeten Gräben im Kuhbruch vollständig zu verschließen (**Maßnahme Nr. 030-2, 031-2, 033-2 und 034-2**). Die bruchwaldtypische Vegetation würde dadurch gefördert und somit die Habitatqualität für Fischotter und Biber verbessert.

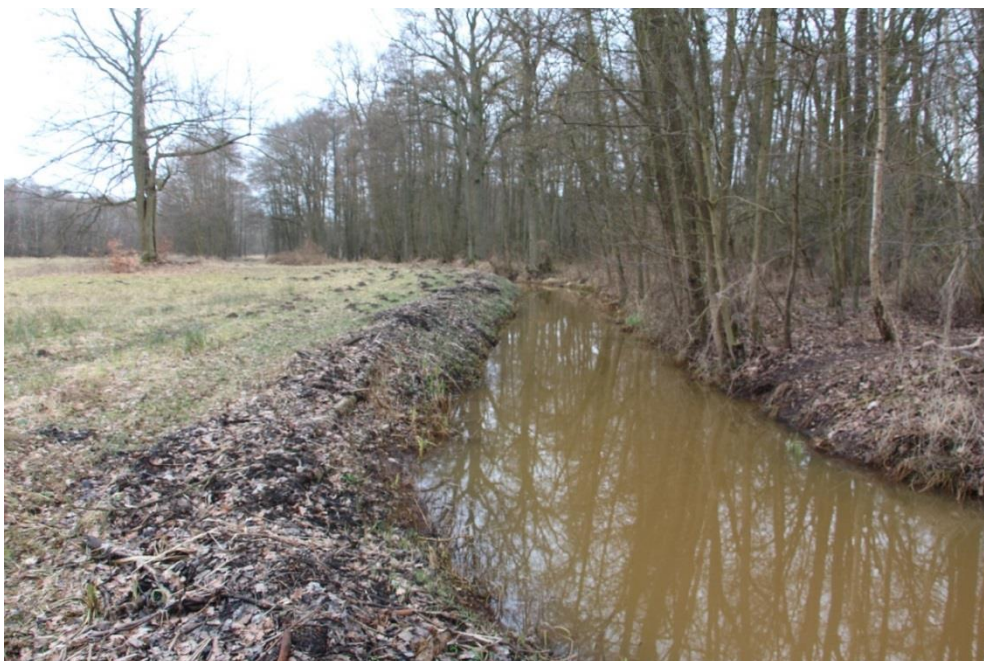
Abb. 10: Habitat 1355-001 Räumgut einer Sohlkrautung mit Sedimententnahme am Bohldammgraben bei Bohldamm
(Fotos: GNL, 2017)

Die Habitatqualität am Bohldammgraben (**Habitat 1355-001**) ist gut (B). Der Gewässerverlauf des Grabens ist geradlinig die Ufer sind strukturarm. Es fehlen besondere Uferstrukturen, die für eine Vielfalt der Uferausprägung sorgen. Strukturen, wie beispielweise unterspülte Wurzelbereiche, Prallhänge, Kolke und Totholzansammlungen, die für den Fischotter als Stöberjäger notwendige Habitatelemente darstellen, fehlen. Für den Bohldammgraben liegt keine Bewertung der Fließgewässerstrukturgüte vor. Die Ufer sind nicht verbaut. Die Gewässerstruktur dieses Abschnittes wurde dementsprechend mit gut bewertet. Auf einer Breite von > 20 m grenzen auf einer Grabenseite extensiv genutztes Grünland und auf der anderen ein Laubholzbestand an. Damit liegt gemäß den Bewertungskriterien des Fachleitfadens ein für den Fischotter hervorragend ausgeprägter Gewässerrandstreifen vor. Starke Beeinträchtigungen (C) des Habitats sind unter anderem durch das Gefährdungspotenzial an zwei Gewässer-Straßen-Kreuzungen gegeben. Laut Gutachten von EBERSBACH und OLSTHOORN (2009, 2011) sind beide Querungen ungeeignet für den Fischotter. Die Bedeutung des Gewässers im Habitatverbund wird in dem Gutachten als sehr hoch eingeschätzt. Bei Bohldamm kreuzt die Straße K19 den Bohldammgraben. Der Durchlass unter der Straße ist vollständig geflutet (siehe Abb. 8). Die Gefahr für wandernde Fischotter ist an dieser Kreuzung sehr hoch, da die Tiere aus den Gräben aussteigen und über die Straße laufen müssen. Totfunde sind bisher aus diesem Bereich nicht bekannt geworden. Nördlich von Gudow kreuzt der „Waldweg“ den Bohldammgraben. Der Rohrdurchlass (siehe Abb. 8) ist bei geringen Wasserständen für Fischotter passierbar. Bei hohen Wasserständen besteht die Gefahr der Flutung wodurch der Durchlass unpassierbar ist. Auf Grund des ungünstigen Verhältnisses der Länge des Durchlasses zu seinem Durchmesser besteht die Wahrscheinlichkeit, dass wandernde Fischotter nicht das Rohr unter der Straße passieren, sondern den Graben verlassen und über die Straße wechseln. Totfunde sind bisher aus diesem Bereich nicht bekannt geworden. Die bei der Ortsbegehung am 9. März 2017 festgestellten Reste einer vermutlich im Herbst 2016 durchgeführten Krautung lassen auf eine intensive Gewässerunterhaltung schließen. Sie hat störenden Einfluss auf die Biozönose des Gewässers und damit die Nahrung des Fischotters sowie auf die Gewässerstruktur. Die Lagerung des Räumungsgutes auf der Böschung führt zudem zur Verwallung der Böschung und begünstigt eine weitere Eutrophierung des Gewässers. Insgesamt ist das Habitat 1355-001 in einem **ungünstigen Erhaltungszustand (C)**.

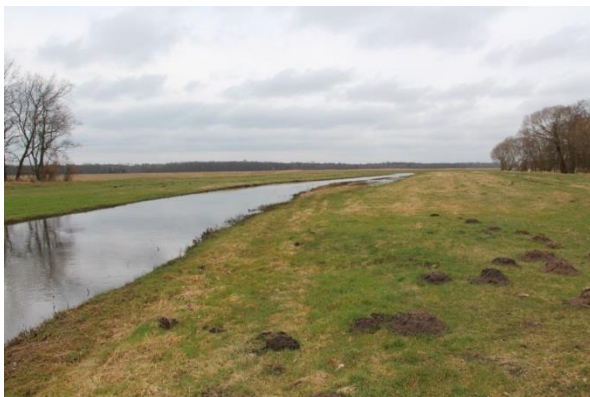
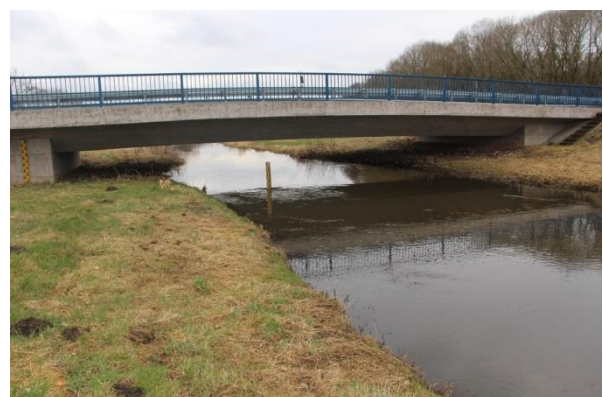
Abb. 11: Habitat 1355-003, Rögnitz nördlich der L061 (li.), Straßenbrücke der L061 über Rögnitz (re.)
(Fotos: GNL, 2017)

Der Gesamtlauf der Rögnitz ist mit zahlreichen Querbauwerken versehen. Das einzige Querbauwerk im Rögnitzabschnitt des GGB ist aber lediglich die Straßenbrücke der L061 zwischen Jessenitz und Laave. Vom Fischotter kann diese Straßen-Gewässer-Kreuzung gefahrlos passiert werden. Auch unterhalb des Schutzgebietes bis zu Mündung in die Sude befinden sich lediglich Brückenbauwerke. Die Wehre oberhalb des GGB, die als Sommerstauwehre der Einstaubewässerung für die landwirtschaftlichen Nutzflächen dienen, wurden in den Jahren 2009-2016 mit Fischaufstiegsanlagen versehen oder zu Sohlgleiten umgebaut, so dass die ökologische Durchgängigkeit für Wirbellose und Fische in der Rögnitz bis zur Mündung in die Sude bereits wiederhergestellt ist.

Die Habitatqualität im Bereich der Rögnitz (**Habitat 1355-003**) ist gut (B). Mit dem unmittelbar am Gewässer angrenzenden, extensiv bewirtschafteten Feuchtgrünland ist der Gewässerrandstreifen zwar gut ausgeprägt, es gibt aber so gut wie keine Strukturen, die dem Fischotter Schutz, Deckung oder sogar Unterschlupfmöglichkeiten bieten (siehe Abb. 11). Die Gewässerstruktur der Rögnitz ist laut aktueller Fließgewässerstrukturgütekartierung mäßig bis unbefriedigend (Gesamtbewertung Güteklasse 3-4). Westlich von Jessenitz-Siedlung quert die Straße L061 die Rögnitz. Die Brücke ist aber ottertauglich, da sie den Flusslauf weit über die Ufer hinaus überspannt (siehe Abb. 11). Es ist dennoch von einer starken Beeinträchtigung (C) des Habitats auszugehen, da laut Fachinformationssystem Wasser M-V an der Rögnitz im Bereich nördlich der Straße L061 zweimal jährlich die Sohle und beide Böschungen gekrautet werden. Im Bereich südlich der Straße findet zweimal jährlich eine Böschungsmahd statt. Insgesamt ist damit das Habitat 1355-003 in einem **ungünstigen Erhaltungszustand (C)**.

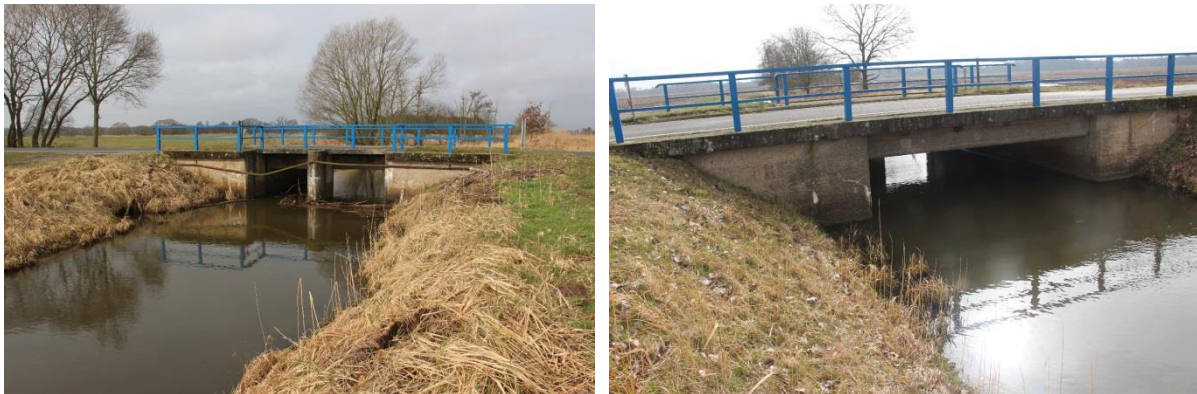
Abb. 12: Habitat 1355-004, Straßenbrücke der L061 über den Simmergraben (li. und re.)
 (Fotos: GNL, 2017)

Der Gewässerverlauf des Simmergrabens (**Habitat 1355-004**) ist geradlinig und die Ufer sind strukturarm. Laut aktueller Fließgewässerstrukturgütekartierung ist die Gewässerstruktur überwiegend unbefriedigend (Güteklasse 4). Eine Uferseite ist lückig mit einzelnen Bäumen, streckenweise auch einreihigen Baumreihen bewachsen. Die Bäume sind allerdings vielfach abgestorben. Die andere Uferseite weist einen schmalen, maximal 10 Meter breiten Röhrichtsaum auf. Extensiv bewirtschaftetes Feuchtgrünland grenzt bei 90 % der Uferlänge (beide Seiten) unmittelbar an die Böschungskante an. Es gibt nur wenige Strukturen, die für Fischotter Schutz, Deckung oder sogar Unterschlupfmöglichkeiten bieten würden. Die Habitatqualität wurde jedoch noch mit gut (B) bewertet. Eine Gewässer-Straßen-Kreuzung ist in diesem Abschnitt vorhanden. Westlich von Jessenitz-Siedlung quert die Straße L061 den Simmergraben. Im Gutachten von EBERSBACH und OLSTHOORN (2009, 2011) wird diese Gewässer-Straßen-Kreuzung als ungeeignet bewertet. Die Bedeutung des Gewässers im Habitatverbund wird im Gutachten als sehr hoch

eingeschätzt. Die auf dem Fotodokument, das dem Gutachten von EBERSBACH und OLSTHOORN (2009, 2011) beiliegt, zu erkennende Wehranlage, ist inzwischen deinstalliert. Bei der Ortsbegehung am 9. März 2017 war die Brücke für Fischotter passierbar (siehe Abb. 12). Allerdings sind die Uferlinien an dieser Brücke nicht barrierefrei, sie werden an den Brückenpfeilern unterbrochen und es gibt keine Uferstreifen, Bankette oder Bermen unter der Brücke. Dies behindert die Unterquerung und kann dazu führen, dass wandernde Fischotter nicht schwimmend die Brücke passieren, sondern den Graben verlassen und über die Straße wechseln. Totfunde sind bisher aus diesem Bereich nicht bekannt geworden. Zusammen mit der laut Fachinformationssystem Wasser M-V jährlichen Krautung der Sohle und einer Böschungsseite ist eine mittlere Beeinträchtigung (B) des Habitats am Simmergraben gegeben. Insgesamt ist der **Erhaltungszustand** des Habitats 1355-004 **günstig (B)**.

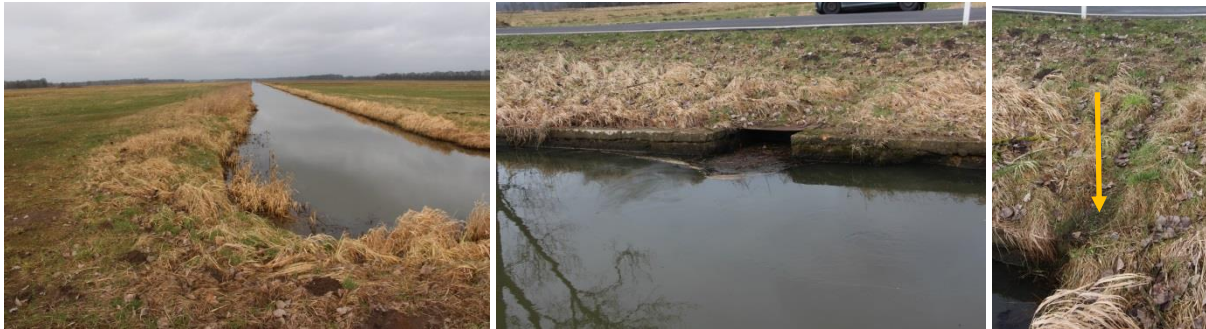
Abb. 13: Habitat 1355-006, Entwässerungsgraben östlich des Simmergrabens, Gewässer-Straßen-Kreuzung (m.) und Wechsel mit Fischotterlosung (re.) (Fotos: GNL, 2017)

Die Habitatqualität der Gräben zwischen den Togerwiesen und Kuhbruch (**Habitat 1355-006**) ist für den Fischerotter gut (B). Der Gewässerverlauf der künstlich angelegten Gräben ist geradlinig, die Ufer sind strukturarm. Es fehlen besondere Uferstrukturen, die für eine Vielfalt der Uferausprägung sorgen (siehe Abb. 13). Strukturen wie beispielweise unterspülte Wurzelbereiche, Prallhänge und Kolke, Totholzansammlungen, die für den Fischotter als Stöberjäger notwendige Habitatelemente darstellen, fehlen. Ein Gewässerrandstreifen ist nur unzureichend vorhanden. Feuchtgrünland, das im Rahmen des Programms „Naturschutzgerechte Grünlandnutzung“ extensiv bewirtschaftet wird, grenzt unmittelbar an die Böschungskanten an. Es gibt nur wenige Strukturen, die für Fischotter Schutz, Deckung oder sogar Unterschlupfmöglichkeiten bieten würden. Die Kriterien Gewässerstruktur und Gewässerrandstreifen wurden gutachterlich jedoch noch mit „gut“ bewertet. Das Habitat wird aber stark beeinträchtigt (C). Westlich von Jessenitz-Siedlung quert die Straße L061 einen Graben. Im Gutachten von EBERSBACH und OLSTHOORN (2009, 2011) wird diese Gewässer-Straßen-Kreuzung als ungeeignet bewertet. Die Bedeutung des Gewässers im Habitatverbund wird im Gutachten als sehr hoch eingeschätzt. Der Durchlass unter der Straße ist fast vollständig geflutet (siehe Abb. 13 mittleres Foto). Die Gefahr für wandernde Fischotter ist an dieser Kreuzung sehr hoch, da die Tiere aus dem Graben aussteigen und über die Straße laufen müssen. Bei der

Ortsbegehung am 9.3.2017 war ein deutlicher Fischotterwechsel aus dem Graben und über die Straße zu erkennen (siehe Abb. 13 rechtes Foto). An beiden Straßenseiten war auf diesem Wechsel Fischotterlosung zu finden. Totfunde sind bisher aus diesem Bereich nicht bekannt geworden. Gefahren durch Reusenfischerei sind in diesem Abschnitt nicht vorhanden. Mindestens einmal im Jahr erfolgt an den Gräben eine Krautung der Böschungen und der Sohle. Aufgrund der Beeinträchtigungen durch Straßenverkehr und der überwiegend intensiven Gewässerunterhaltung ist das Habitat insgesamt in einem **ungünstigen Erhaltungszustand (C)**.
